IX campaña de excavaciones en el yacimiento romano de Los Bañales (Uncastillo, Zaragoza): la *Domus* del Peristilo

IX campaign of excavations in the Roman site of Los Bañales (Uncastillo, Zaragoza, Spain): 'la Domus del Peristilo'

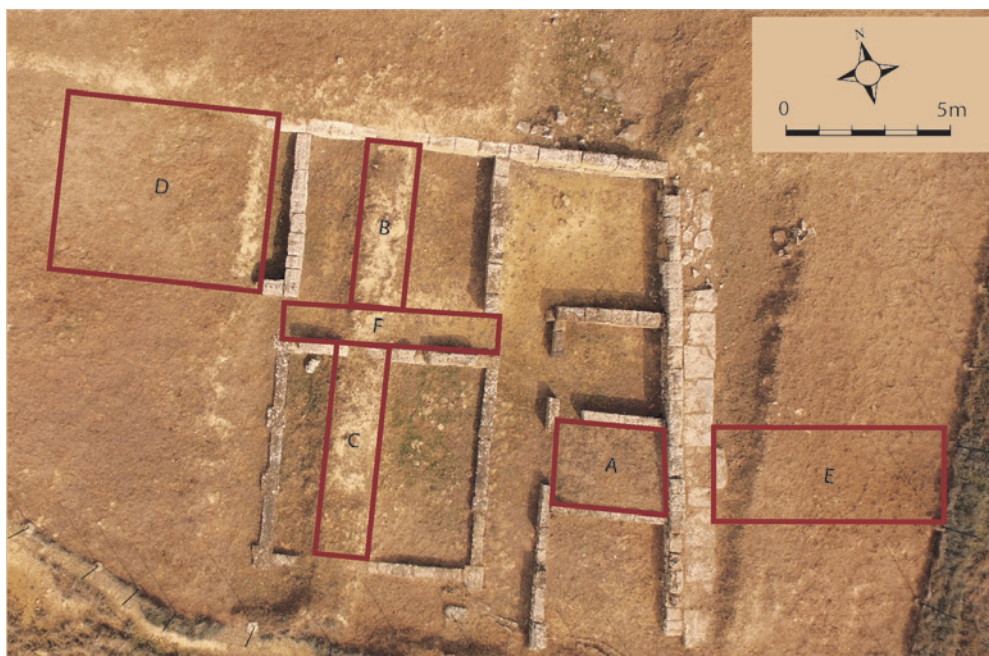
Fig. 1. Fotografía aérea con los diferentes sectores antes de iniciar el proceso de excavación.

Los objetivos establecidos para la nueva intervención en la *Domus* del Peristilo (fig. 1), fueron los siguientes:

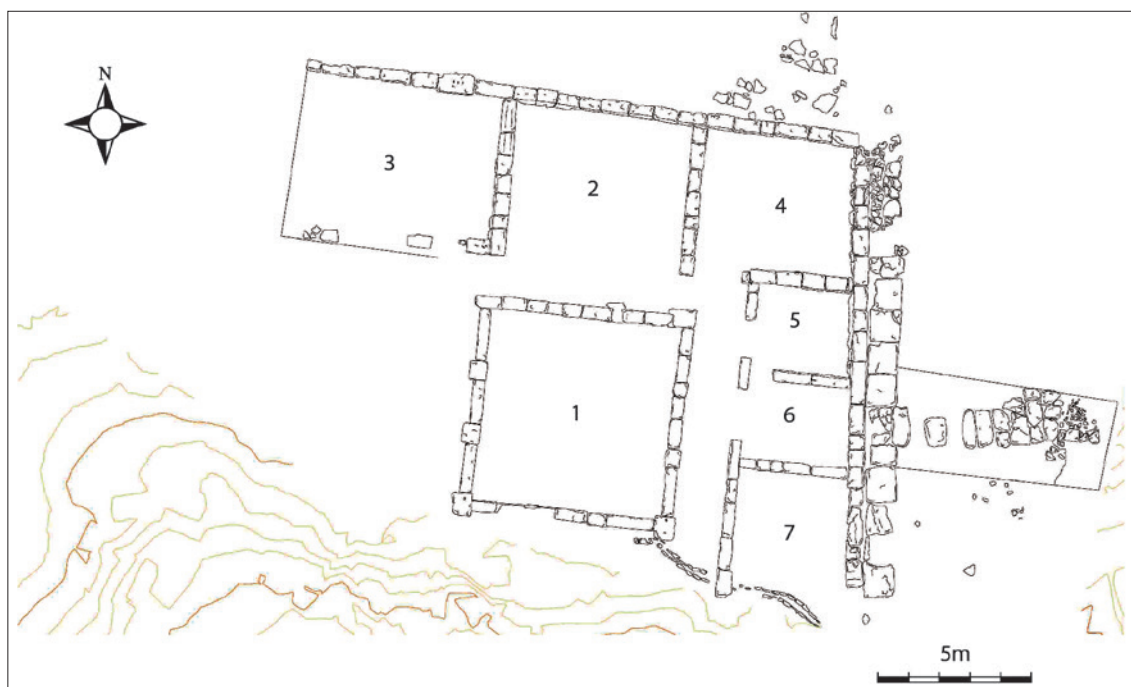
Fig. 2. Plano de la *Domus* del Peristilo (a partir de plano topográfico realizado por Diego Gaspar, Arqueocad S.L.).

2.2. Trabajo preliminar. Campaña previa (5-8 febrero de 2017) (fig. 2)

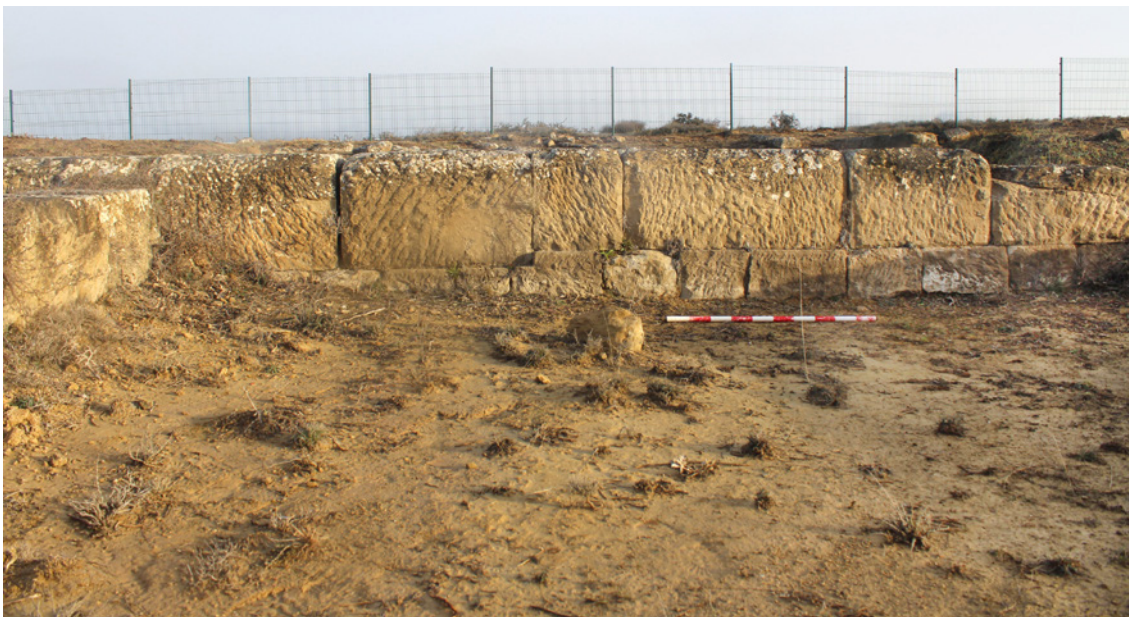
Fig. 3. Muro perimetral Norte de la estancia 4.

los grandes sillares que componen los zócalos de la casa a la misma altura (fig. 3 y 4). Además, estas casas aterrazadas ofrecen beneficios adicionales en comparación con sus equivalentes más próximas al centro cívico, como las vistas y el control estratégico (Tybout, 2007: 416).

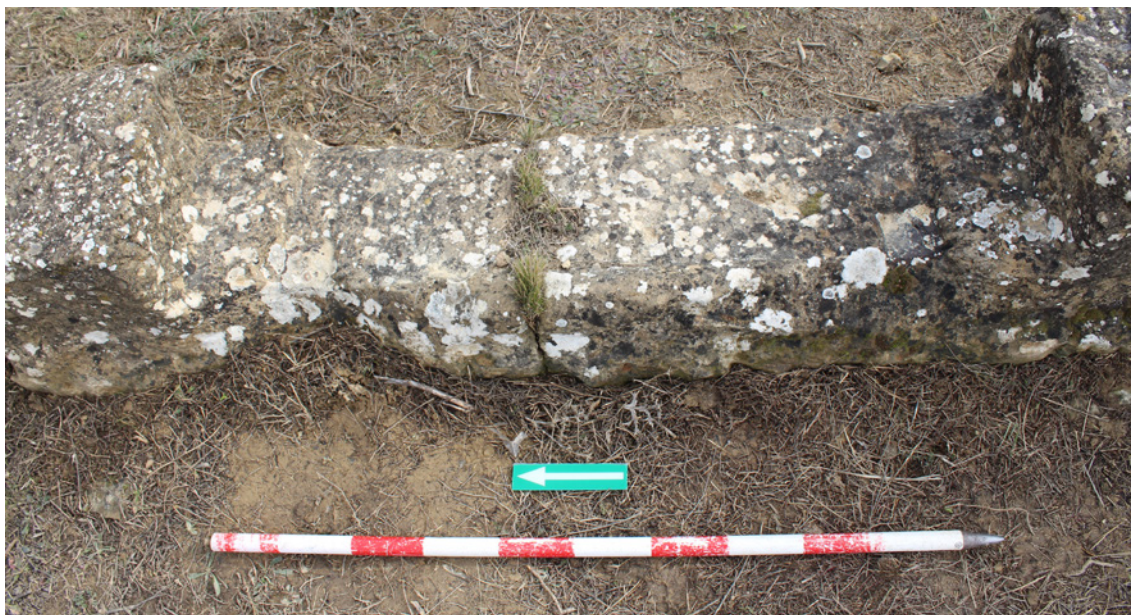
Fig. 5. Umbral de acceso a la estancia 7.

En la *Domus* del Peristilo, únicamente, se conservan el umbral de acceso a la estancia 7, construido con los mismos bloques de arenisca que las estructuras murarias de la casa (fig. 5 y 6). Está realizado con dos bloques que forman parte de los muros colindantes y del propio umbral, tiene 1,15 m de luz y preserva dos huellas de goznes, con restos de metal, lo que está indicando una puerta de doble hoja. El batiente longitudinal estaría indicando que las puertas se abren hacia el interior. Finalmente, se conserva la muesca central donde se encajaría el pestillo interior, como mecanismo de cierre, que por su posición descentrada indica que las hojas de las puertas no serían iguales. Es posible que una de ellas, la de menor tamaño, se mantuviera fija, mientras la otra podría ser la hoja móvil. Tanto las huellas de los goznes, como las marcas de los pernos para encajar las columnas son cuadrados de 7 cm de lado. Los umbrales estrechos de este tipo se asocian, habitualmente, a pequeñas estancias de descanso, privadas o de servicio

El umbral descubierto en la estancia 7, conserva las dos huellas de alojamiento de goznes, formadas por un cuadrado de 7x7 cm, donde se conservan las placas de hierro de los *cardines*, con trazas de óxido. La huella central para encajar el pestillo de la puerta está descentrada, indicando que las hojas de la puerta no serían del mismo tamaño. Por último, se conserva el relieve convexo que haría de batiente, demostrando que la puerta se abriría hacia el interior, al uso romano.

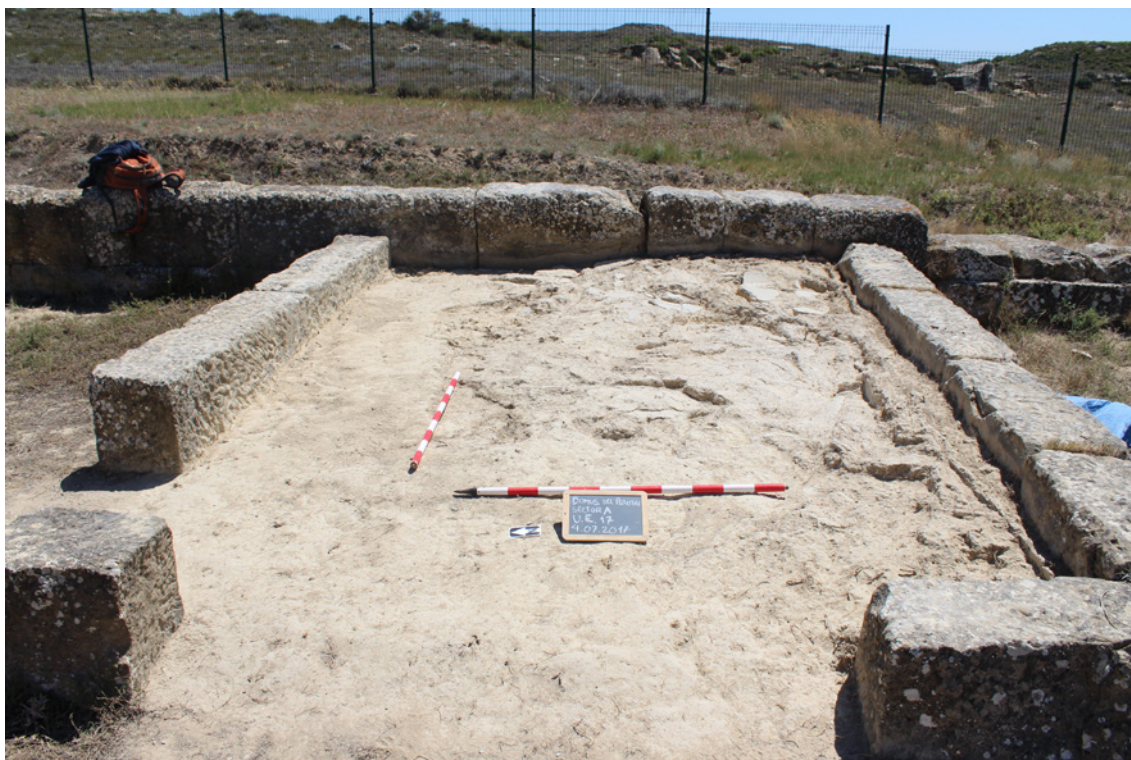
Fig. 8. Sector A.

Estos fragmentos, de no más de 10 cm, dispuestos tanto boca arriba como boca abajo han sido interpretados como un nivel de derrumbe de la pintura mural, lo que además explica la escasez de cualquier otro tipo de material, apareciendo tan solo tres fragmentos informes de cerámica común, un fragmento de tégula y otro de ímbrice. Bajo esta unidad apareció una gran placa de pintura boca abajo, que denominamos UE 1017. Aunque en un primer momento barajamos la posibilidad de que pudiera tratarse de un pavimento de cal, dado que la pintura apareció volteada con el preparado hacia arriba, un pequeño sondeo en el extremo del panel nos permitió comprobar que se trataba de una gran placa de pintura mural que permanecería *in situ* desde el momento de su derrumbe (fig. 8).

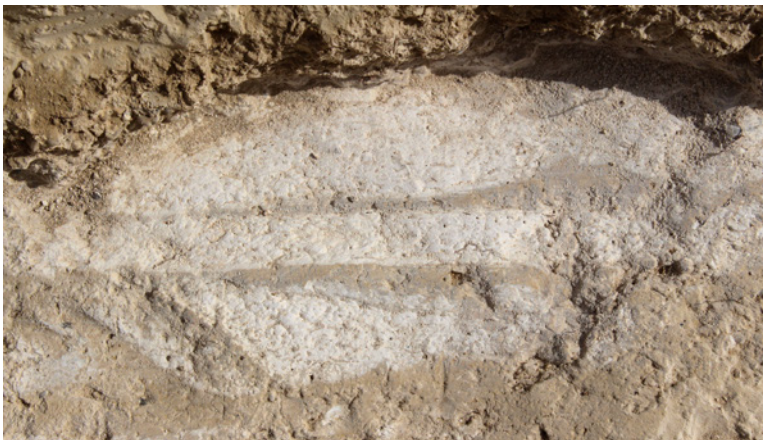
Fig. 10. Negativo del sistema de sujeción al techo de las placas de pintura mural.

En el límite Sur de la estancia, entre la misma y el corredor circundante del peristilo (sector F), se encontraron una serie de placas de pintura (14) hincadas verticalmente de manera fortuita (UE 1007) donde, al igual que en la UE anteriormente descrita, destaca el color blanco. Junto a estas placas aparecieron numerosos fragmentos de cal depurada, con una impronta muy clara de líneas rectas que podrían ser los negativos de un sistema de cañas que serviría para sujetar la pintura al techo (fig. 10). Las capas de fragmentos pintados procedentes del techo suelen aparecer sobre el pavimento, generalmente, con una alta fragmentación, unidas a morteros con restos de cañizo, cordel de entramado o improntas sobre el mortero (Monraval, 1992: 55). En las paredes de tapial es frecuente usar entramados de cañas o de madera como refuerzo y para facilitar la adherencia del mortero, o bien, como parece ser nuestro caso como armadura de techos y bóvedas, razón por la que conservan impresiones en negativo que parecen atestiguar el uso de cañas (Díaz y Consuegra, 1992: 124-125). Vitruvio menciona el uso de cañas como refuerzo de paredes y bóvedas, para estas últimas aconseja el uso de una sola capa de bastones, unida por medio de cuerdas y clavijas de madera. Especifica cuáles son las mejores variedades como los juncos griegos, aunque se pueden usar pequeños junco de pantano como sucedáneo. Aunque Vitruvio describe la aplicación de cañas para reforzar las bóvedas, su uso está atestiguado también en techos planos, como lo demuestra uno de los derrumbes de la Casa de Pansa en Pompeya (Barbet y Allag, 1972: 939-944).

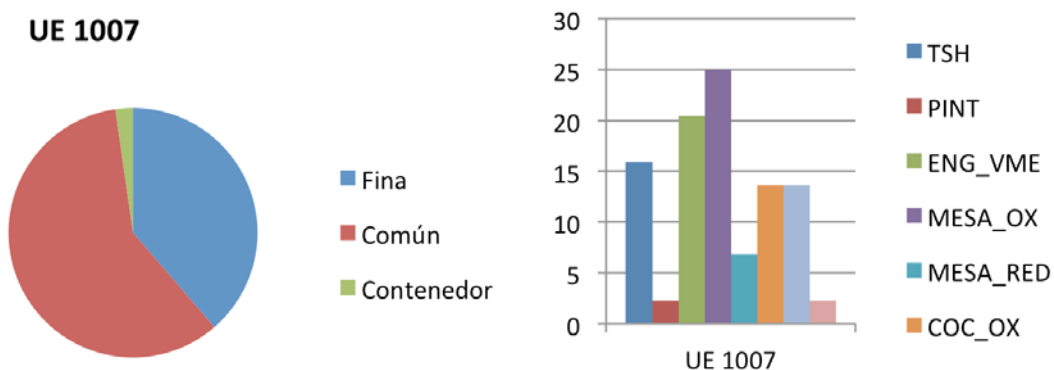
Gráfico 1. Análisis del material cerámico de la UE 1007 por categoría y por clase cerámica.

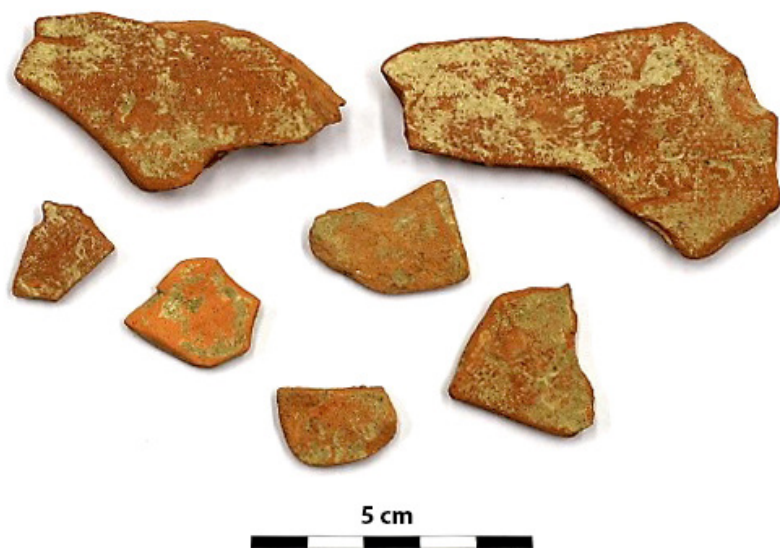
Fig. 12. Conjunto de los fragmentos de los denominados "aislante" procedentes de la UE 1007.

Por último, en cuanto al análisis de materiales de este contexto se refiere, cabe destacar la presencia de unos fragmentos de arcilla cocida no identificados (fig. 12), con una de sus caras lisa y la otra totalmente informe que al aparecer siempre asociado a la pintura hemos interpretado como un posible aislante.⁷

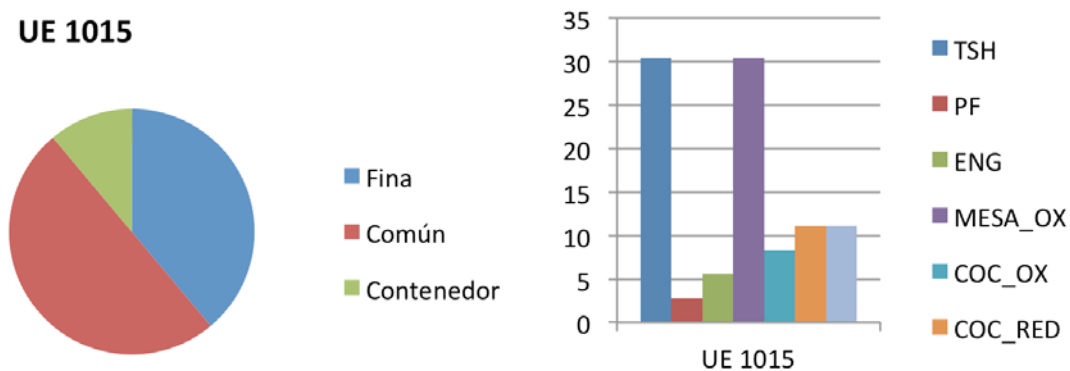
Gráfico 3. Análisis del material cerámico de la UE 1015 por categoría y por clase cerámica.

Bajo la UE 1013, aparecen dos unidades diferenciadas. Al Norte del sector queda expuesta la UE 1015, con una gran concentración de pintura mural (405) procedente del derrumbe del pretil, algunos de los fragmentos yacen planos, con pequeños trozos de carbón, casi la totalidad de los fragmentos son de color blanco y miden hasta un máximo de 20 cm². La cantidad de otro tipo de materiales es significativamente menor que en las unidades anteriores y posteriores (cerámica 36, vidrio 2, material constructivo 17, fauna 16 y metal 1) (gráfico 3).

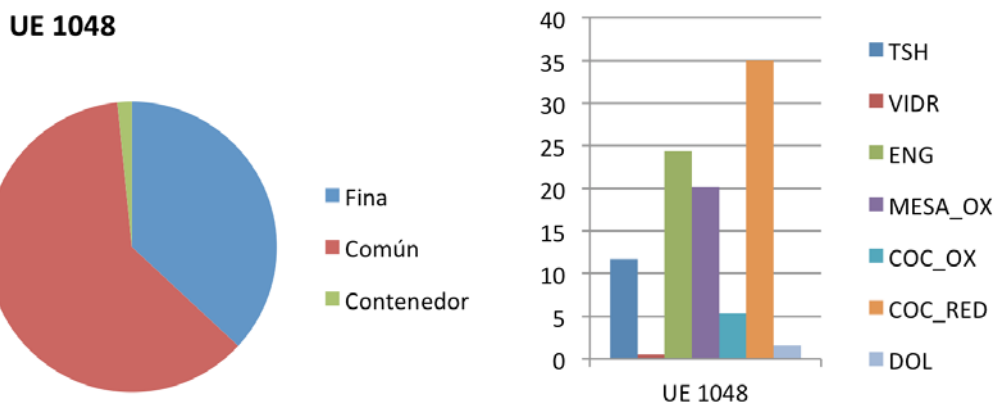
Gráfico 5. Análisis del material cerámico de la UE 1048 por categoría y por clase cerámica.

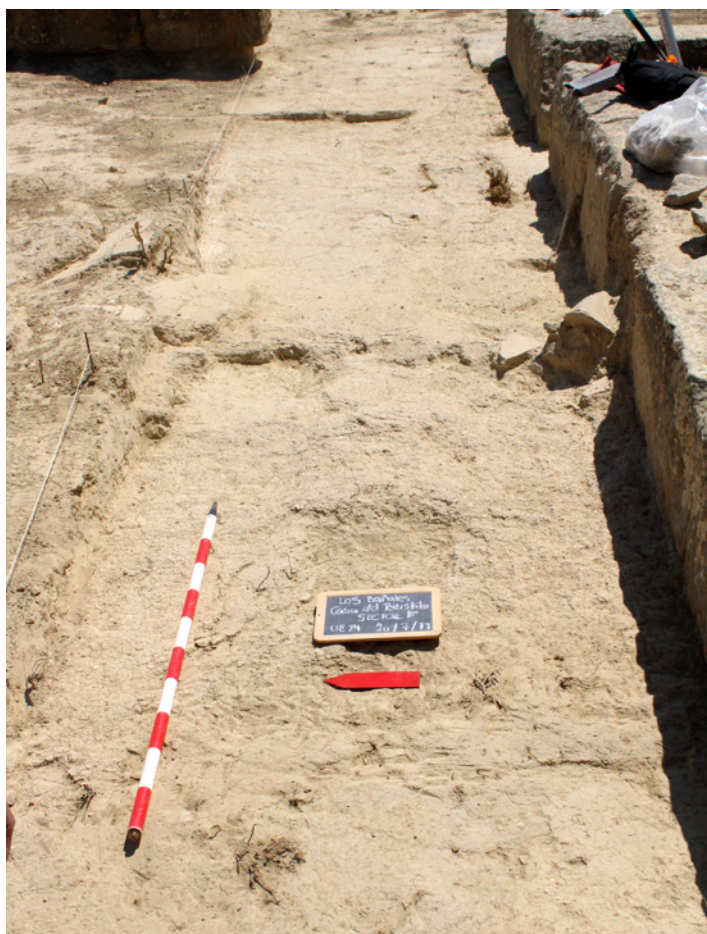
Fig. 17. Sector F.

Este sector, se ha dejado abierto con las pinturas murales a vista a la espera de la intervención de la restauradora para levantar las placas, de igual modo que en el testigo del sector B y en el *cubiculum* (sector A). En los puntos del corredor en los que no aparecieron placas de pintura se ha dejado el pavimento a vista (fig. 17).
