EL FINAL DEL MUNDO ROMANO EN VALENTIA

Albert Vicent Ribera y Lacomba (ICAC)
Isabel Escrivà Chover

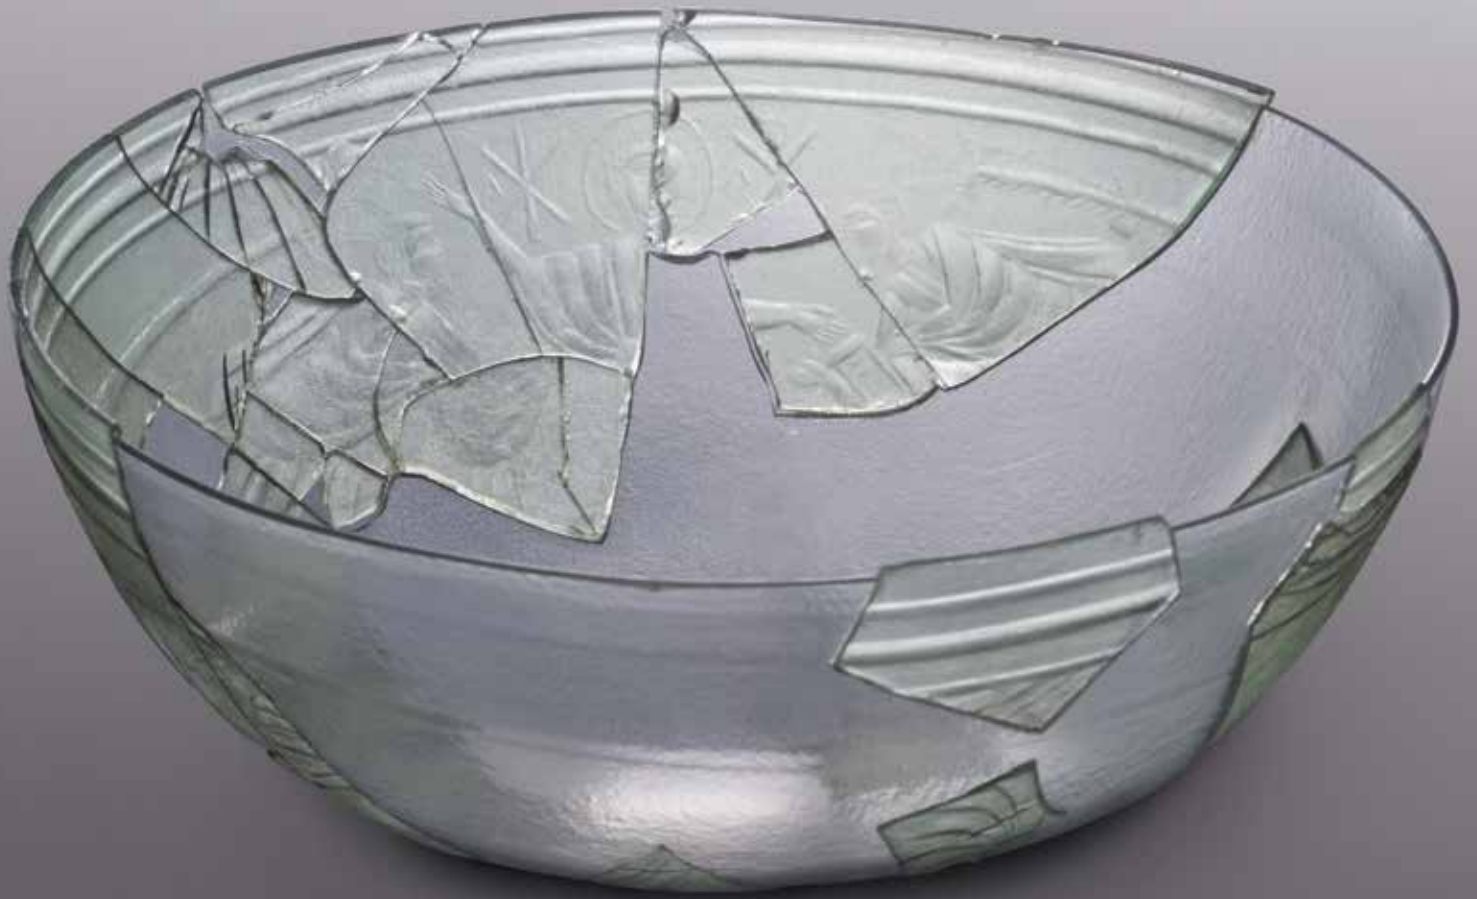
◁ Bol de vidrio tallado, fabricado en el entorno de Roma a finales del siglo IV. Excavaciones de l'Almoina. Ayuntamiento de València.

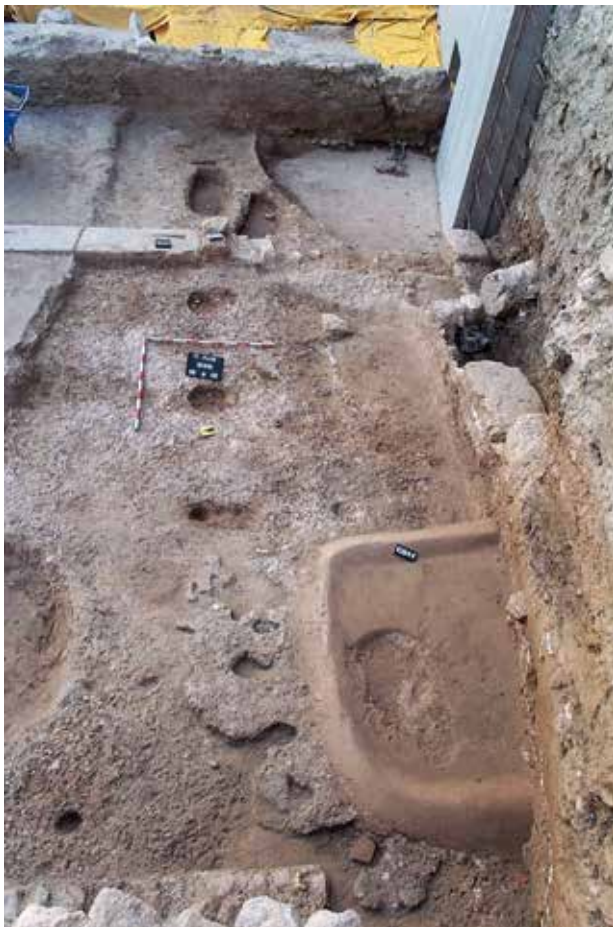
Detalle de excavación del edificio administrativo situado al sur de las excavaciones de l'Almoína.
